PRODIŠČA NA DRAVI MED MARKOVCI IN ZAVRČEM TER MOŽNOSTI UČINKOVITEJŠIH VZDRŽEVALNIH UKREPOV GRAVELBARS ON THE DRAVA RIVER BETWEEN MARKOVCI AND ZAVRČ AND POSSIBILITIES OF MORE EFFECTIVE MAINTENANCE MEASURES

Mateja KLANEČEK, Igor ČUŠ, Tomaž HOJNIK

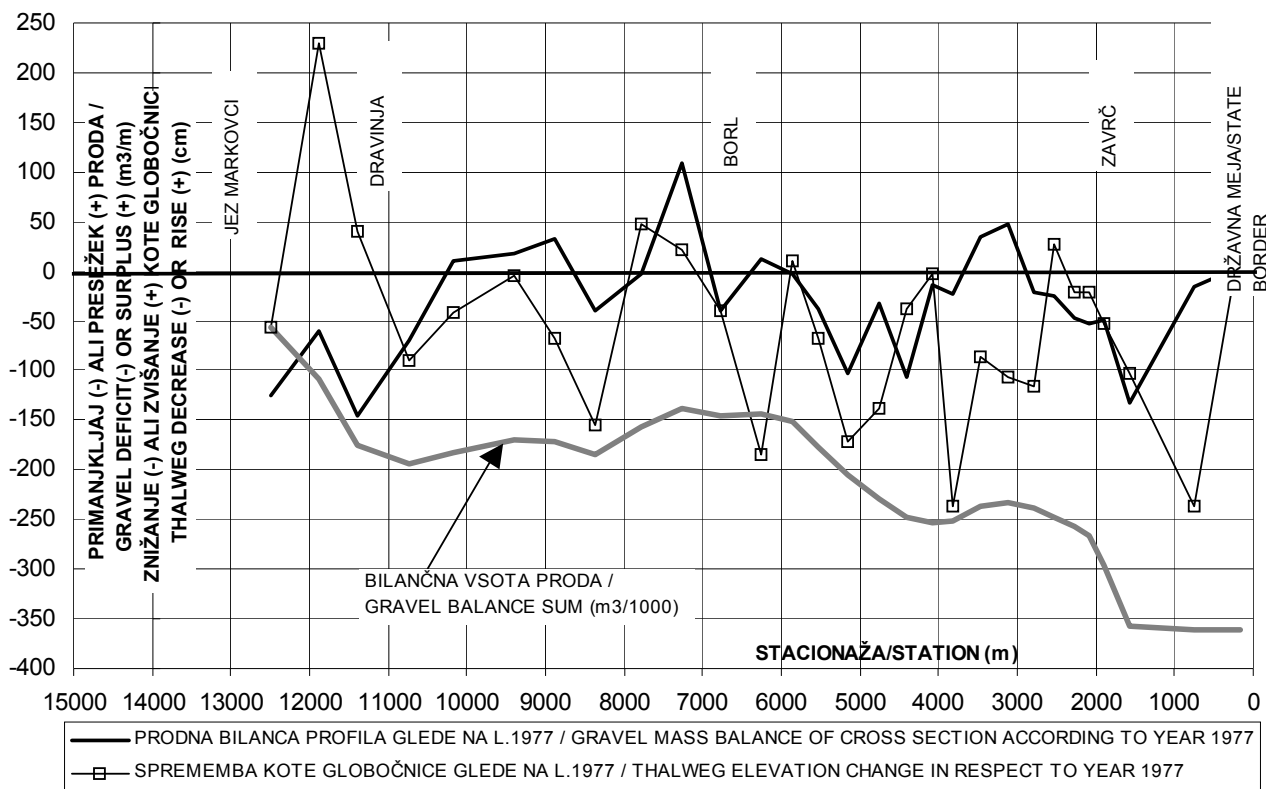
Slika 1. Prodna bilanca odseka na osnovi primerjave geodetskih meritev 1977 in 2003 (VGB, 2003).

Figure 1. Gravel balance of the section on the basis of the comparison of the surveys of 1977 and 2003 (VGB, 2003).

Na sliki 1 je prikazana tudi sprememba kote globočnice ter vsotna črta prodne bilance odseka (upoštevane dejanske razdalje med profili). Vidimo, da samo iz primerjave kot globočnic ne moremo soditi o morfoloških procesih v strugi, saj obstajajo odseki oziroma profili, kjer se je globočnica znatno znižala, prodna bilanca pa je pozitivna. To je na odsekih ob večjih prodiščih, ki rastejo, ob njih pa se zožena struga pogloblja. V primeru, ko sta tako globočnica kot prodna bilanca na pozitivni strani, gre za enakomerno zasipavanje profila, ko sta obe veličini negativni, pa za enakomerno poglobljanje. Če je globočnica na pozitivni strani, prodna bilanca pa negativna, gre za širitev profila. Iz prodne bilance vidimo, da je na dolvodnem delu odseka primanjkljaj nekoliko večji. Na prvih treh kilometrih od meje (približno 25 %) znaša primanjkljaj 130.000 m³ oziroma 36 % celotnega primanjkljaja. Podobno je na odseku v dolžini 2 km dolvodno od Borla. To je lahko posledica dejstva, da je

In Figure 1, also the change of the thalweg and the summary line of the gravel balance at the section are given (regarding the real distances between profiles). It can be seen that on the basis of the thalweg change only it is not possible to estimate the morphological processes in the river bed. In some reaches and cross sections the thalweg is lower, but the gravel balance is positive. This appears in the reaches where large gravelbars expand while the narrowed river bed is deepening. When both the thalweg and gravel balance are positive the sedimentation is constant, when they are negative, constant deepening is present. When the thalweg is positive and the gravel balance is negative, the section is getting wider. The gravel balance shows that on the downstream part of the treated section the deficit is larger. In the first three kilometres from the state border (about 25%) the deficit is 130,000 m³ or 36% of the whole deficit. In the section about 2 km downstream of Borl the situation is similar.

prod dolvodno od Borla drobnejši (po analizah iz leta 1973).

This may be due to the fact that the gravel downstream of Borl is finer (according to analyses performed in 1973).

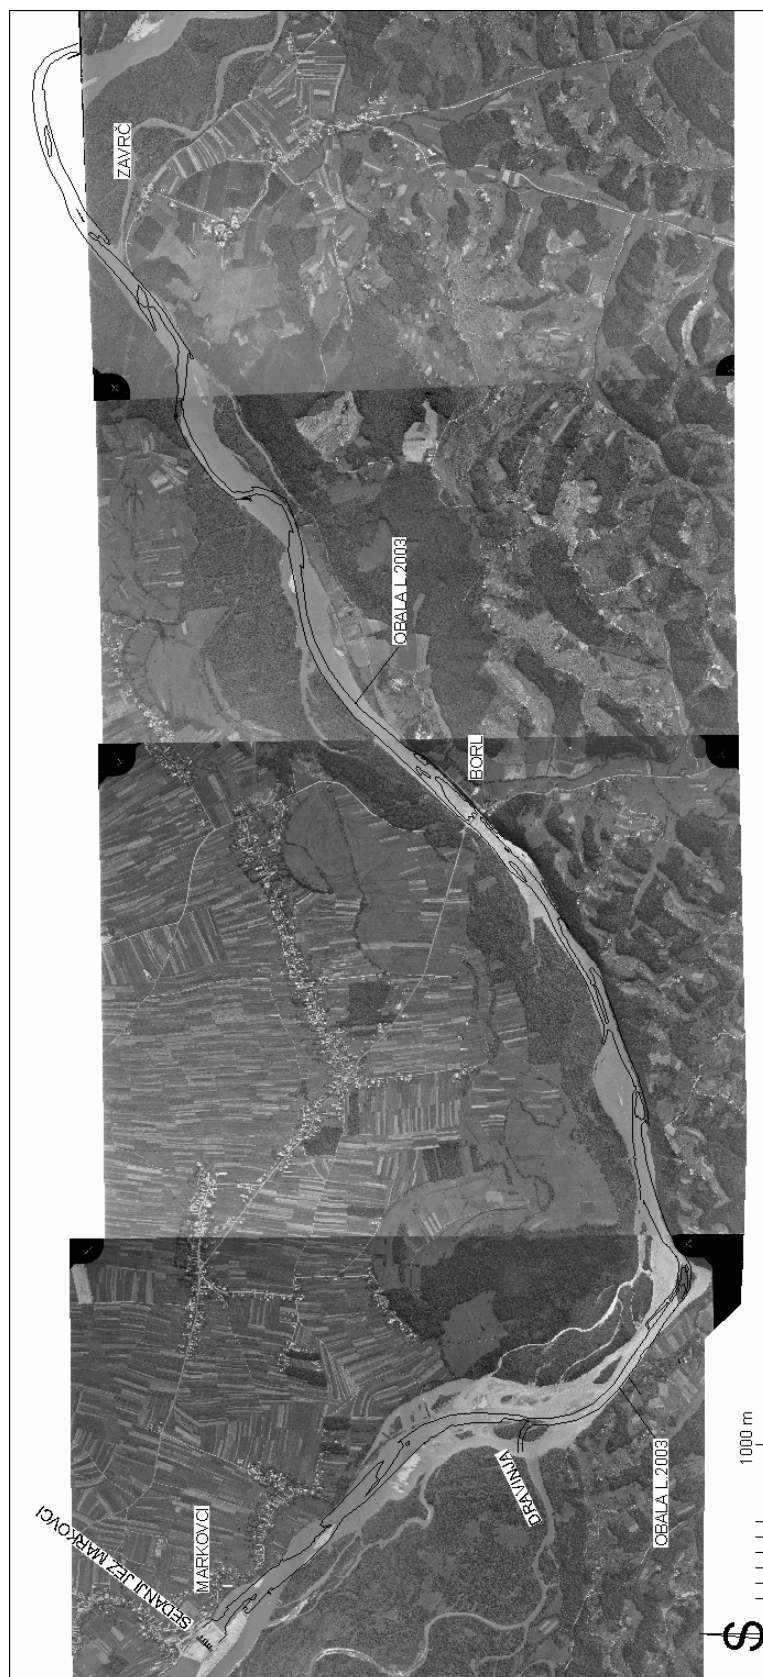
Aerofoto posnetki iz let 1975, 1997 in 2003 kažejo razliko v obsegu vodnega telesa pri nizkih pretokih (sliki 2 in 3).

The aerophotos of 1975, 1997 and 2003 show the difference of the water body extent at low flows (Figures 2 and 3).

Slika 2. Aerofoto iz leta 1975 ob normalnem pretoku Drave z vrisano obalo leta 2003. Preostalo vodno telo je danes večinoma poraščeno (Geodetski zavod Slovenije d.d.).
Figure 2. Aerophoto of 1975 at the mean flow of the Drava with an indication of the shore line ("Obala 2003") in 2003. The rest of the water body is mostly overgrown today (Geodetski zavod Slovenije d.d.).

Ta razlika je znatna, saj sedanja površina vodnega telesa pri nizkih pretokih znaša približno četrtno nekdanje. Posledica upada gladine zaradi zmanjšanih nizkih pretokov je bilo postopno zaraščanje osušenega (nekoč) rečnega dna. Leta 1975 je bilo na odseku 10 prodišč oziroma otokov, od tega 5 neporaslih (slika 2). Leta 2003 je bilo zabeleženih 33 prodišč, od tega 9 (~27 %) neporaslih (slika 3). Sedanja prodišča so v splošnem manjša od nekdanjih. Očitne zveze med lego ali velikostjo prodišč leta 1975 in leta 2003 ni mogoče najti, kar je zaradi popolnoma drugačnih odtočnih razmer tudi razumljivo. Bolj očitna je ta zveza med letoma 1997 in 2003. Iz te primerjave je razvidno, da je v 6 letih na odseku nastalo ali se znatneje premaknilo približno 7 prodišč. V istem obdobju so bila preraščena 4 prodišča. Na isti lokaciji ter neporaščena so ostala štiri prodišča, ki so tudi največja in najvišja.

This difference is considerable, the existing area of the water body being only 25% of the former. The consequence of the lower level through the reduction of low flows was the successive overgrowing of the dried (former) river bottom. In 1975 in the treated section there were 10 gravelbars and islands, 5 of these were not overgrown (Figure 2). In 2003, 33 gravelbars were noted, among them 9 were not overgrown (~27%) (Figure 3). The existing gravelbars are generally smaller than the former. It is impossible to find an obvious connection between the location and the size of the gravelbars in 1975 and 2003, which is understandable because of different flow conditions. The connection between 1997 and 2003 is a more obvious one. This comparison shows that in 6 years about 7 gravelbars emerged or considerably moved in the section. 4 became overgrown in the same period. In the same locality four gravelbars were not overgrown – these, incidentally, are also the largest and the highest.

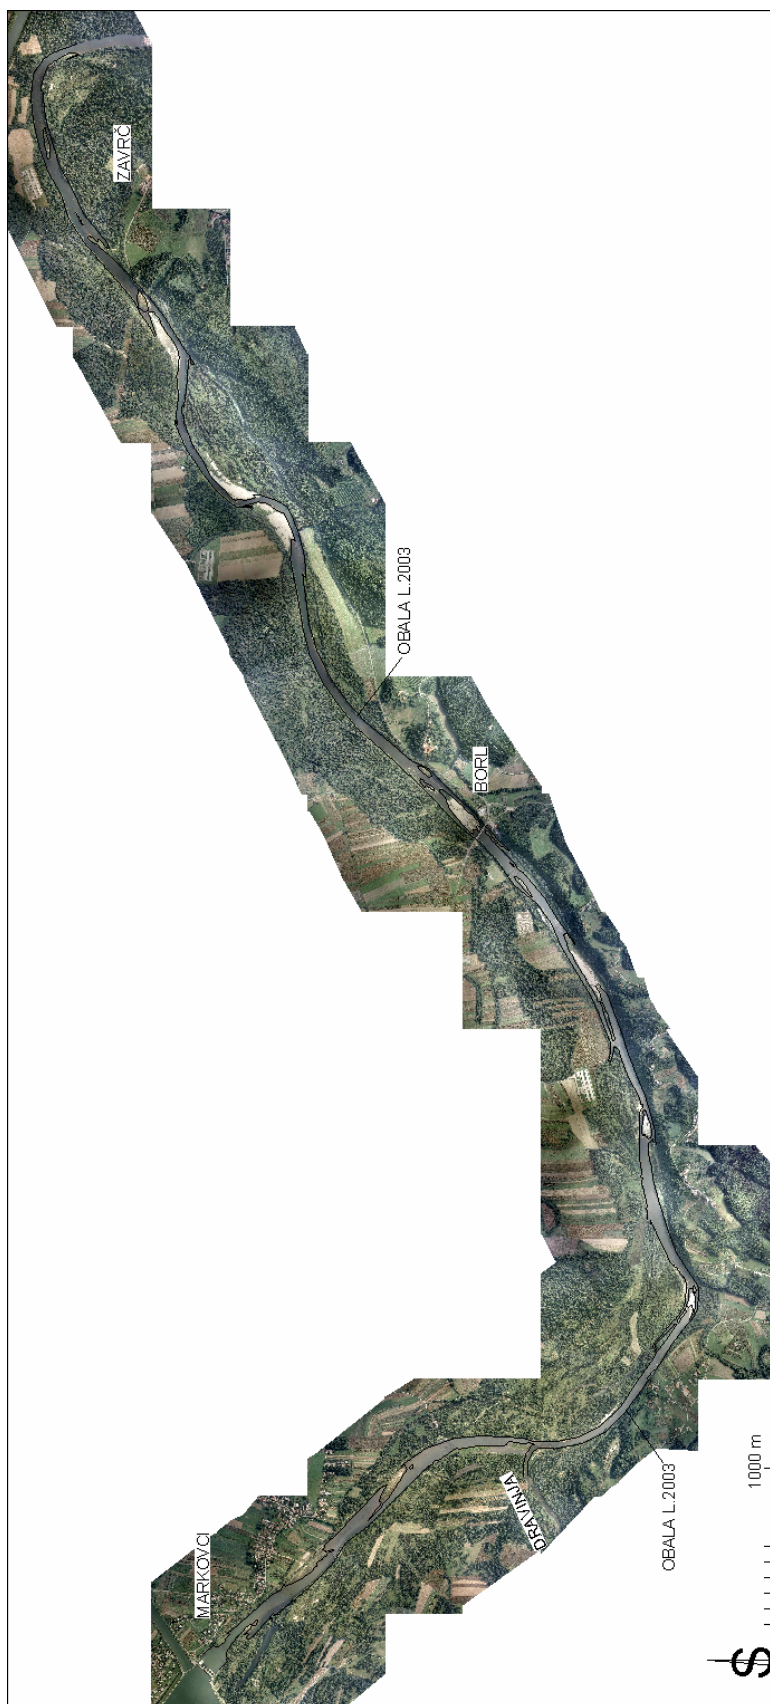
Slika 3. Digitalni ortofoto iz leta 2003 s poudarjeno obalno linijo (Geodetski zavod Slovenije d.d).
Figure 3. Digital orthophoto of 2003 with the water body outlined (Geodetski zavod Slovenije d.d.).

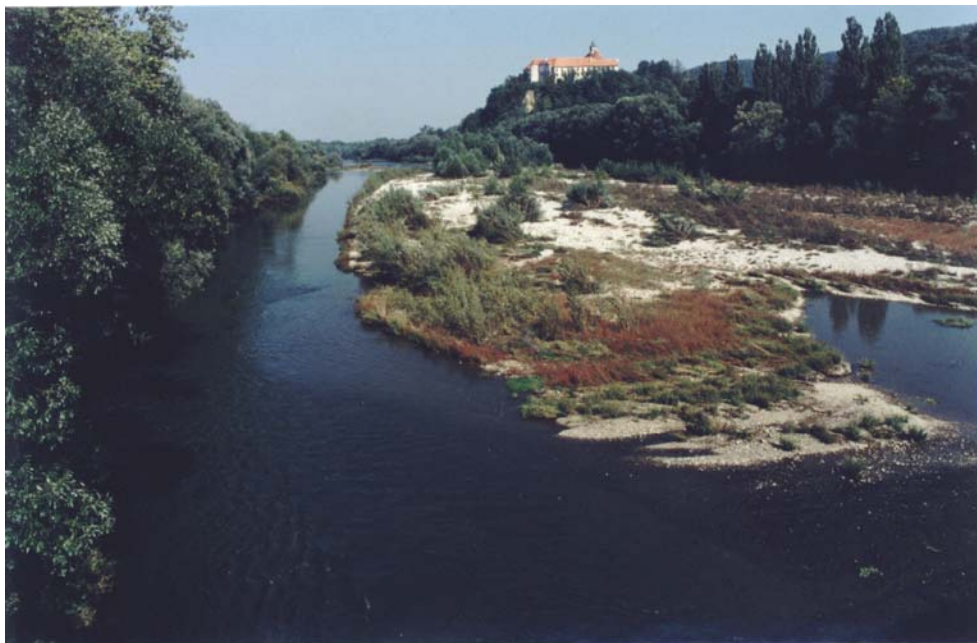
Slika 4. Delno poraslo prodišče dolvodno od mostu v Borlu 20. 9. 2003. Vidnih je nekaj vrbov ter travinje. Na levi je "nestabilna" brežina. Pogled je dolvodno. Na digitalnem ortofotu iz leta 2003 (slika 2) je prodišče skoraj popolnoma neporastlo. Vzrok za nenadno napredovanje zarasti v letu 2003 ni jasen. Gosta lesna zarast na skrajnem dolvodnem delu je starejša (foto Tomaž Hojnik).
Figure 4. Partly overgrown gravelbar downstream the bridge in Borl, 20 Sept. 2003. Some willows and grassland are visible. The "unstable" bank is on the left. Downstream view. On the digital orthophoto of 2003 (Fig. 2) there is hardly any overgrowth on this gravelbar. The cause for the sudden progress of the overgrowth in 2003 is not clear. The compact woody overgrowth far downstream is older (photo Tomaž Hojnik).

Prodišče pod mostom v Borlu je bilo pred letom 1997, ob levem bregu, približno enako široko kot leta 2003 in približno 60 m daljše ter neporaščeno. Segalo naj bi približno 2 m nad gladino *Qes* (elektrarne morajo zagotavljati 5m³ pozimi in 10m³ poleti). Leta 1997 je bilo "očiščeno" (odstranitev proda približno do kote gladine *Qes*), ob levem bregu pa je bil izveden tudi obtok. Prodišče se je po posegu v nekaj letih delno prestavilo in spet dvignilo za približno 1,5 m ter se začelo zaraščati ob robovih, z leve strani pa se je struga znatno poglobila (najmanj za 2,5 m, slike 4 in 5).

In 1997 the gravelbar downstream of the Borl bridge near the left river bank had almost the same width as in 2003, however, it was about 60 m longer and not overgrown. The height over the minimal water level was about 2 m. In 1997 it was removed (removal of gravel to the height of the minimum water level) and a bypass was dug on the left side. Following this intervention, the gravelbar partly moved and elevated again by about 1.5 m. The overgrowth emerged on the edges, and the bypass on the left side deepened considerably (at least by 2.5 m, Figures 4 and 5).

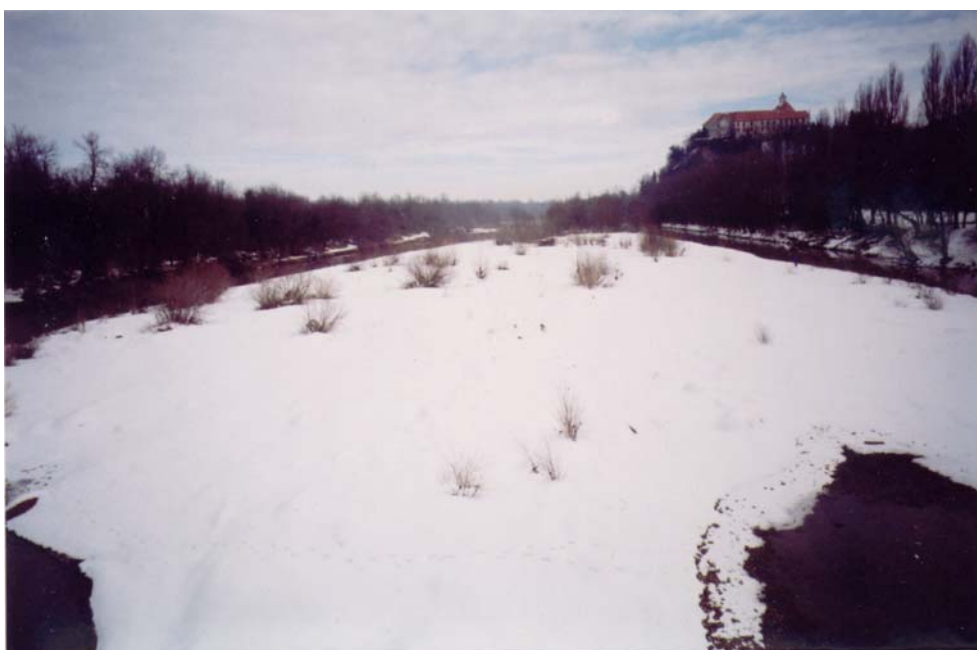
Slika 5. Zasneženo prodišče marca 2005, pred posegom. Glede na leto 2003 ni opaznega razraščanja vrbovja (foto Drava VGP Ptuj d.d.).
Figure 5. The snow covered gravelbar in March 2005, before the intervention. If compared to 2003 no further growth of willows is noted (photo Drava VGP Ptuj d.d.).

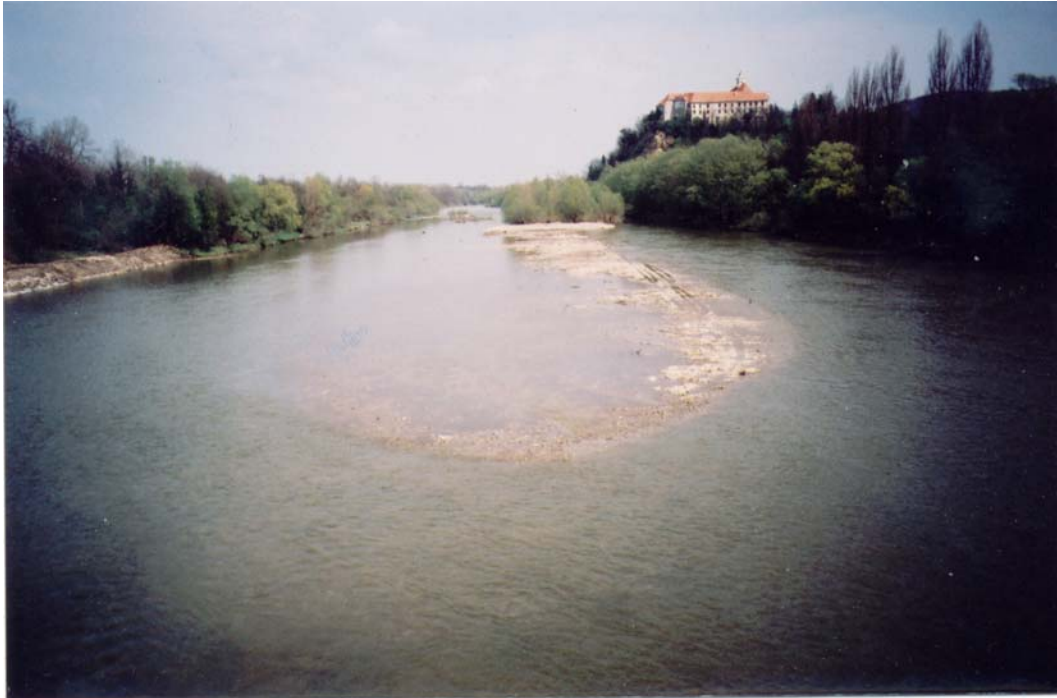
Spomladi leta 2005 so bila na območju Borla izvedena še ena vzdrževalna dela oziroma "čiščenje sipin". Odstranjen je bil večji del delno porastlega (zarast je bila posledica prejšnjega posega) prodišča pod mostom in izvedena kamnita zložba na prej obrastli levi brežini. Prodišče je bilo tudi znižano na 0,2 do 0,5 m nad gladino nizkih vod, prod pa odpeljan (slika 6).

Cilj posega naj bi bilo povečanje prevodnosti struge in omogočitev ustrežnejšega delovanja vodomerne postaje. Zaradi denivelacije prodišča se je, prej skoraj 30 let neporastlo oziroma delno porastlo prodišče, v samo nekaj mesecih popolnoma obrastlo s travinjami (slika 7). Če bo prepuščeno naravni sukcesiji in če v vmesnem času ne bo visokih vod, bo verjetno že naslednjo pomlad porastlo z lesno zarastjo, začeli se bodo tudi procesi odlaganja lebdečih plavin, kar bo pripeljalo do dejanskega poslabšanja visokovodnih razmer.

In the spring 2005, the maintenance or the so-called "river bed cleaning" in the area of Borl was carried out again. The greater part of the partly overgrown gravelbar (overgrowth was a consequence of the previous maintenance work) under the bridge was removed and the rubble stone was placed on the left river bank, which was overgrown before. The gravelbar was lowered to 0.2–0.5 m over the minimum water level and the gravel was removed (Figure 6). The aim of the intervention was to increase the conveyance and improve the function of the gauge. After the lowering of the gravelbar, which was not overgrown for 30 years, it became completely overgrown with grassy plants in few months only (Figure 7). Next spring, left to the natural succession (provided there will be no high flows), the gravelbar will probably become overgrown by woody plants, sedimentation of suspended load will begin and the situation during high water discharges will get worse.

Slika 6. Prodišče v začetku aprila 2005, po posegu. Verjetno je pretok rahlo povečan. Vidno je ohranjen dolvodni del prodišča z gosto lesno zarastjo. Levo je nova kamnita zložba (foto Drava VGP Ptuj d.d.).

Figure 6. The gravelbar in the beginning of April 2005, after the intervention. The flow probably slightly increased. A preserved part of the gravelbar downwards with compact woody overgrowth is visible. Left is the new rip-rap (photo Drava VGP Ptuj d.d.).

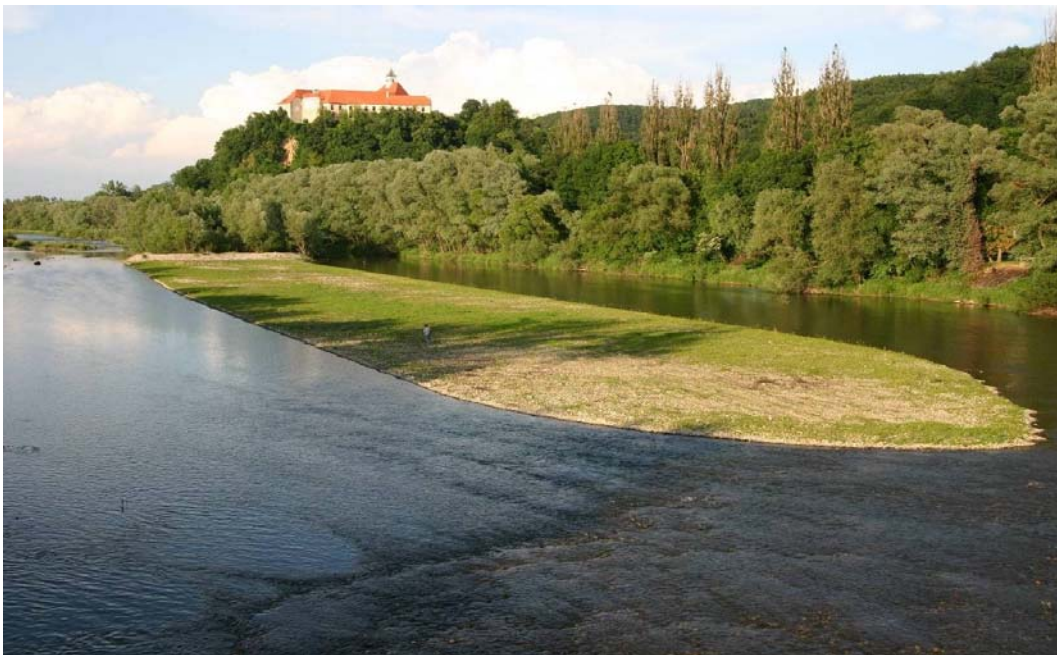
Slika 7. Prodišče konec aprila 2005. Viden je izredno hiter pojav travinj. V spodnjem desnem delu fotografije je obsežna plitvina (foto Marija Meznarič).

Figure 7. The gravelbar at the end of April 2005. The very fast grassgrowth is visible. In the lower right part, a large shallow water area can be observed (photo Marija Meznarič).

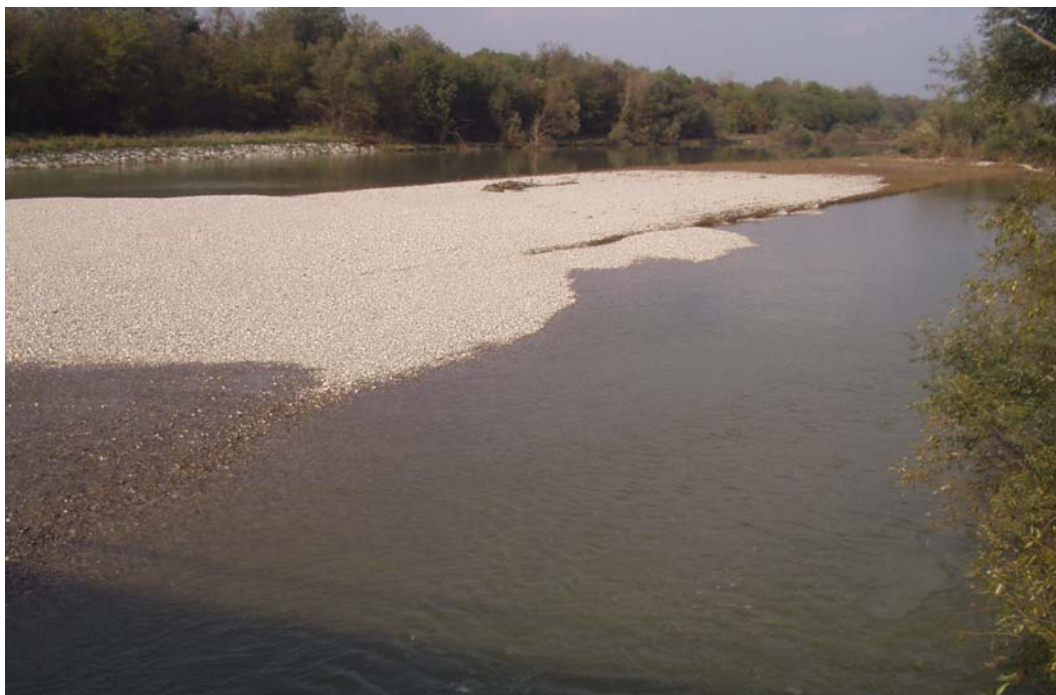
Slika 8. Prodišče oktobra 2005 po visoki vodi z maksimalnim pretokom približno $1100 \text{ m}^3/\text{s}$. Viden je narinjen prod ter povečana širina gorvodnega dela prodišča. Zaradi ohranjenega dolvodnega dela prodišča z gosto zarastjo je del prodišča dolvodno ostal nespremenjen, ohranilo se je celo travinje (foto Marija Meznarič).

Figure 8. The gravelbar in October 2005 after a high flow of $1100 \text{ m}^3/\text{s}$. The loaded gravel and an enlarged width of the upstream part is visible. The downstream area of the bar remained unchanged, because of the woody overgrowth in the downstream part. Even the grass was preserved there (photo Marija Meznarič).

V primeru nastopa visokih vod se bo prodišče v prvi fazi preoblikovalo, tako po obliki kot po višini. V primeru večjih preoblikovanj (oziroma večjih visokih voda) je možno, da se bo spet formiralo dovolj visoko prodišče, ki se ne bo zaraščalo (sliki 8 in 9). Ob tem se postavlja vprašanje izvora proda, ki lahko znova oblikuje prodišče. Je sproščanje novih količin proda gorvodno posledica erozije zaradi odvoza proda dolvodno?

In case of high water events, the gravelbar could be transformed (in terms of its shape and height). In the case of larger transformations (or high water events) it is possible that a high enough gravelbar will be formed which will not become overgrown (Figures 8 and 9). In this respect, the question arises about the source of the gravel forming a new gravelbar. Is the release of new quantities of gravel upstream a consequence of erosion caused by the removal of gravel downstream?

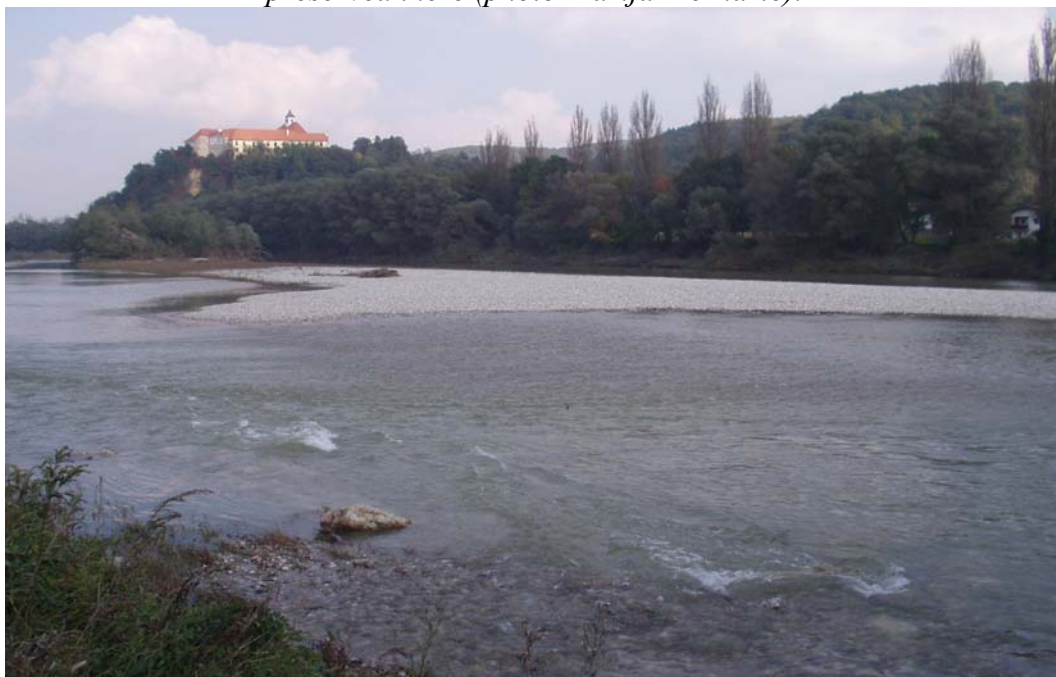
Slika 9. Prodišče oktobra 2005 po visoki vodi z maksimalnim pretokom približno $1100 \text{ m}^3/\text{s}$. Pogled z levega brega. Dobro je viden preoblikovani gorvodni del prodišča ter nespremenjen dolvodni del (foto Marija Meznarič).

Figure 9. The gravelbar in October 2005 after a high flow of $1100 \text{ m}^3/\text{s}$. The view is from the left shore. The changed upstream part of the gravelbar and the unchanged downstream part are visible (foto Marija Meznarič).
