Izvirni znanstveni članek – *Original scientific paper*

## SPREMLJANJE KONDICIJSKEGA STANJA BETONSKIH TEŽNOSTNIH PREGRAD STRUCTURAL HEALTH MONITORING OF CONCRETE GRAVITY DAMS

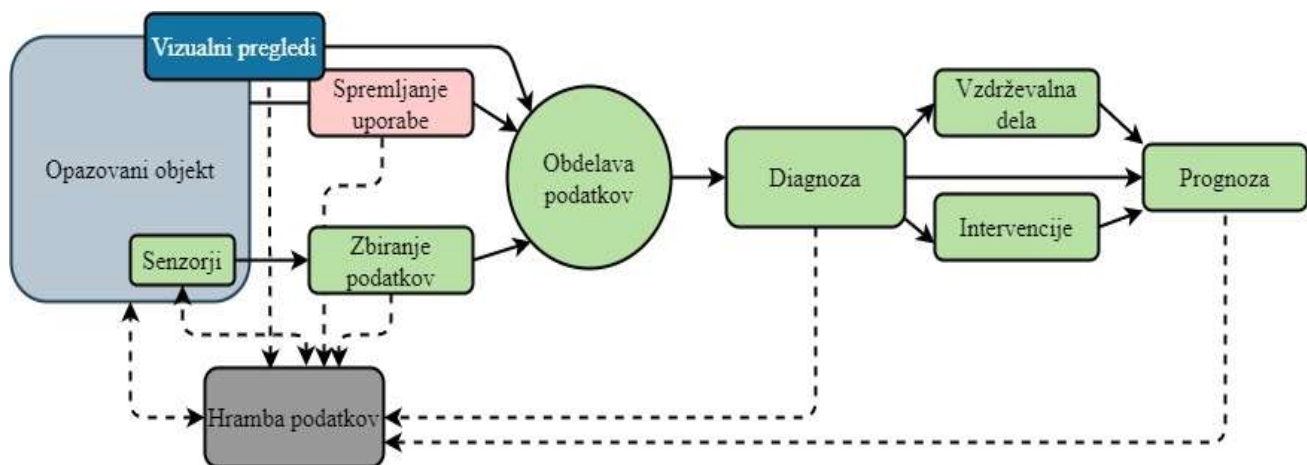
*Slika 1: Shema sistema spremljanja kondicijskega stanja.*

*Figure 1: Principle of a structural health monitoring system.*

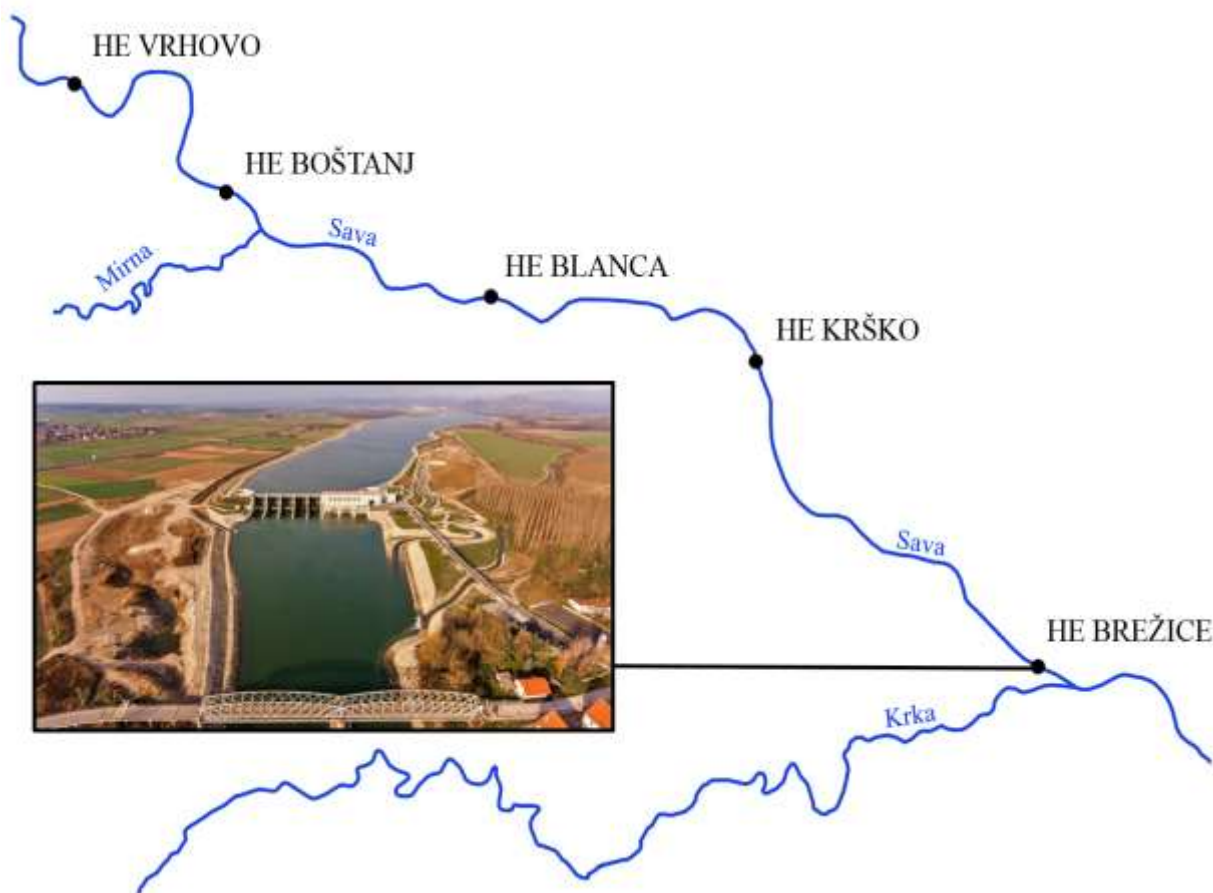
**Slika 2:** Lokacija že zgrajenih HE na spodnji Savi in pogled na pregrado Brežice iz zraka (Vir podatkov: SLOCOLD, 2021; <https://www.he-ss.si/>).

**Figure 2:** HPPs built on the Lower Sava River and a bird's-eye view of the Brežice Dam with the powerhouse (Data source: SLOCOLD, 2021, <https://www.he-ss.si/>).

Pregrada Brežice je bila zgrajena leta 2017 in je trenutno najnovejša pregrada v Sloveniji. Sistemsko je vključena v sistem hidroenergetskih pregrad na spodnji Savi, ki bo dokončan z izgradnjo HE Mokrice v prihodnjih letih. Na odseku spodnje Save so med letoma 1993 in 2017 zgradili pet HE: Vrhovo (1993), Boštanj (2005), Arto-Blanca (2008), Krško (2012) in Brežice (2017) (slika 2). Vsi objekti v verigi so konstrukcijsko sorodni,

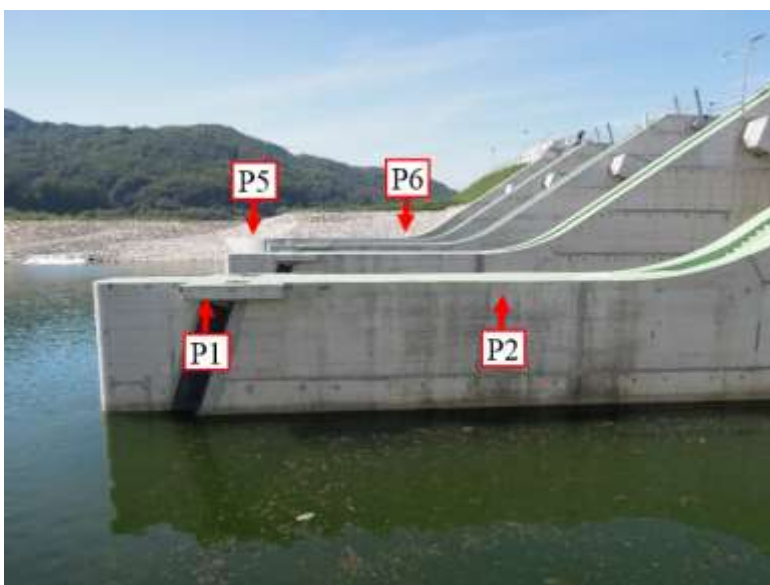
*Slika 4: Eksperimentalne točke na prelivnih poljih, pogled s stojišča za meritve.*

*Figure 4: Experimental points in the spillway as seen from the vantage point.*

Za spremljanje vibracij na pregradi Brežice smo določili 12 različnih točk na konstrukciji (osem v strojnici HE ter štiri na stebrih prelivnih poljih). Nasproti vseh merilnih točk se nahaja primerno stojišče znotraj merilnega dosega instrumenta brez vmesnih ovir za laserski žarek. Na vsa mesta smo namestili odsevni trak, saj površina konstrukcijskih elementov ni zagotavljala zadostnega odboja. Prikaz vseh merilnih mest na objektu je prikazan na

slikah 3 in 4. Posebno pozornost smo namenili merilnim mestom na prelivnih poljih. Tam so meritve potekale le v času nizkih in srednjih pretokov in ob pogoju, da so zapornice zaprte. Pregrada je namreč zasnovana tako, da v času visokih voda in/ali odprtja zapornic pride do poplavljanja stebrov, kar onemogoča meritve v obdobju visokih voda v podslapju.

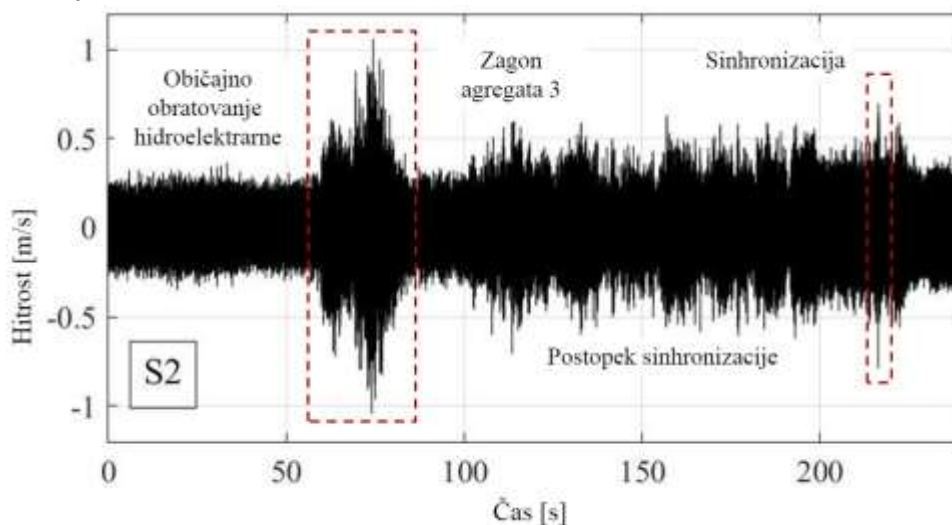
**Slika 11:** Zagon agregata 3 – časovna serija, zabeležena v točki S2. V času zagona HE že obratuje, v mrežo se je vklapljal dodatni agregat.

**Figure 11:** Start of Unit 3 – time-series captured at location S2. The powerhouse was already in operation; the measurement captures the start of the additional unit.

Obratovanje HE je vir vzbujanja za betonsko konstrukcijo. Predstavili bomo nekaj najbolj zanimivih obratovalnih manevrov: oba tipa hitrih zapor (mehanska in električna) in zagon agregata. Slika 11 predstavlja primer odziva objekta ob zagonu agregata 3, s prikazom vibracij na merilnem mestu S2. V odzivu objekta lahko jasno prepoznamo faze zagona agregata. Približno po 52 s izvajanja meritve se je pričel postopek zagona z odpiranjem turbinskih loput, kar je omogočilo pritekanje vode na lopatice gonilnika. Pričetek vrtenja in pospeševanje gonilnika do nazivne hitrosti povzroči začetni porast izmerjenih amplitud vibracij, ki se vrnejo na izhodiščno raven kmalu

potem, ko gonilnik doseže nazivno hitrost vrtenja (po približno 10 s od pričetka vrtenja). Začetnemu zagonu nato sledi približno 2 min nestabilnega obratovanja v obdobju sinhronizacije generatorja. Trenutek sinhronizacije z omrežjem zaznamuje nagel hitri skok v vibracijah, nato pa amplituda vibracij pade in za čas rednega obratovanja ostaja približno konstantna. Vse omenjene faze in skoki amplitud so označeni na sliki 11. Cikel obratovanja agregata se zaključi z zaustavitvijo; na sliki 12 je prikazana zaustavitev agregata 3. Tudi zaustavitev poteka v stopnjah. Prične se s počasnim zapiranjem predturbinskih loput, temu čez nekaj sekund sledi odklop iz omrežja. Po razbremenitvi agregata z odklopom iz omrežja je treba turbino zaustaviti še mehansko, sicer bi začela ponovno pospeševati. Zaustavljanje je počasno in traja okoli 40–60 s. Maksimalne amplitude vibracij pri zagonu agregata so bile tipično v območju okoli 1 mm/s, pri redni zaustavitvi so dosegale vrednosti do približno 0,8 mm/s.

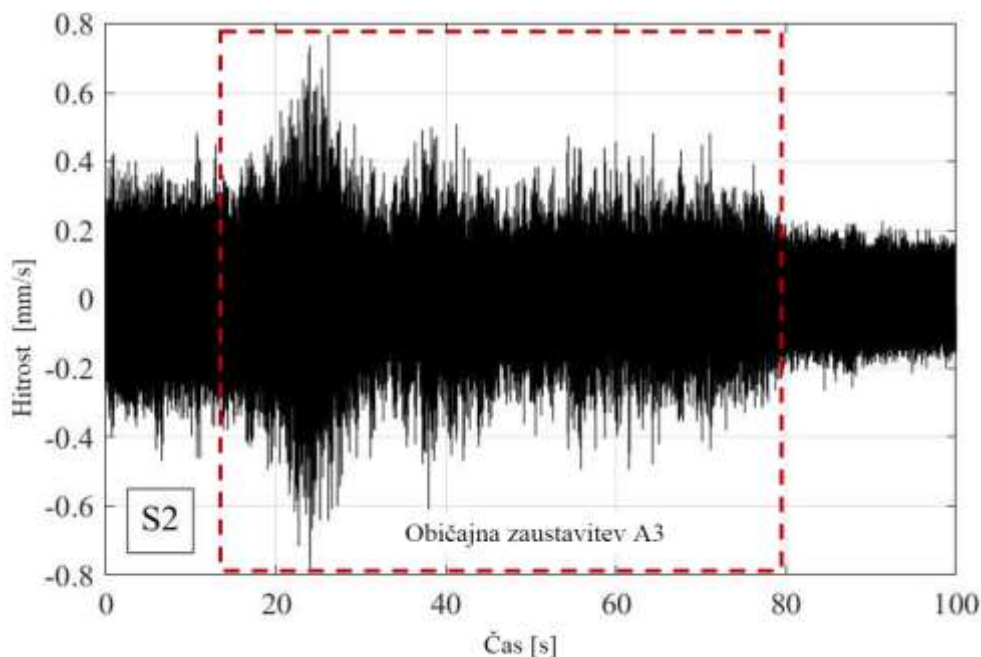
*Slika 12: Običajna zaustavitev agregata 3, v času zaustavitve HE normalno obratuje.*

*Figure 12: Regular stop of unit 3 during normal powerhouse operation.*

Frekvenčni spekter meritev je prikazan za primere zapor agregatov (glej slike 12, 13, 14). V izmerjenem odzivu smo prepoznali lastne frekvence konstrukcije kot tudi frekvence vzbujanja. Pri proženju zapor vedno močno izstopa vrh pri 100 Hz. Ta je posledica odklopa generatorja, zato je tudi magnituda tega vrha najvišja pri električni zapori, kjer se odklop generatorja zgodi takoj, sledi mehanska in šele nato običajna zaustavitev. Ta vrh prepoznamo tudi pri zajemu v času rednega obratovanja, saj je vsak generator nekoliko ekscentričen. V frekvenčnem spektru se pojavljajo tudi vrhovi pri 7,2 Hz, 21,4 Hz, 35,7 Hz, 42,9 Hz in 85,7 Hz, ki jih povezujemo z obratovanjem hidromehanske opreme. Poleg teh smo seveda izmerili tudi lastne vzbujene frekvence konstrukcije pri 6,1 Hz, 11,5 Hz, 16,8 Hz, 26,7 Hz in 40,5 Hz. Vsi ti vrhovi so bili jasno vidni v frekvenčnem spektru.

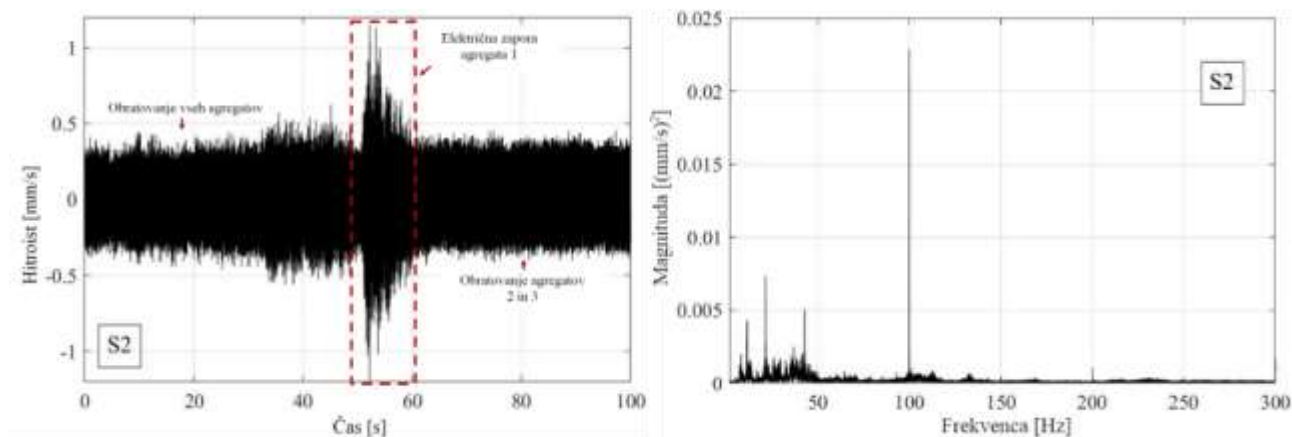
*Slika 13: Električna zapora agregata 1 (levo: časovni spekter, desno: frekvenčni spekter).*

*Figure 13: Electrical brake on unit 1 (left: time spectrum, right: frequency spectrum).*

Za proženje varnostnih zapor skrbi avtomatika. Ko sistem zazna okvaro, ob kateri so izpolnjeni pogoji za pobeg turbine, se nemudoma aktivirata ali mehanska ali električna hitra zapora. Na slikah 13 in 14 sta prikazana dva primera vibracij konstrukcije ob proženju obeh zapor. Na sliki 13 prikazujemo primer, ko ob izpadu enega agregata iz

omrežja zgolj poskrbimo za varno zaustavitev tega agregata, s preostalimi delujočimi agregati pa nadomeščamo izpad. Ker ne prihaja do sprememb v krmiljenju ostalih agregatov, tudi ni dodatnega vzbujanja za objekt. V primeru na sliki 14, kjer opazujemo mehansko zaporo agregata 3, ima preostali agregat, ki je na mreži (agregat 2), nalogo

Poleg časovnega spektra prikazujemo tudi frekvenčni spekter meritev. Iz slik 13 in 14 lahko razberemo, da gre v obeh primerih za zelo hitra manevra, ki trajata le nekaj sekund (8–12 s). Če
